## STUDI GEOMORFOLOGI UNTUK KELAYAKAN TEKNIS JALAN RUAS KANDANGAN-BAGANDAH KALIMANTAN SELATAN

S. Poedjoprajitno

Pusat Survei Geologi  
Jl. Diponegoro No. 57 Bandung 40122

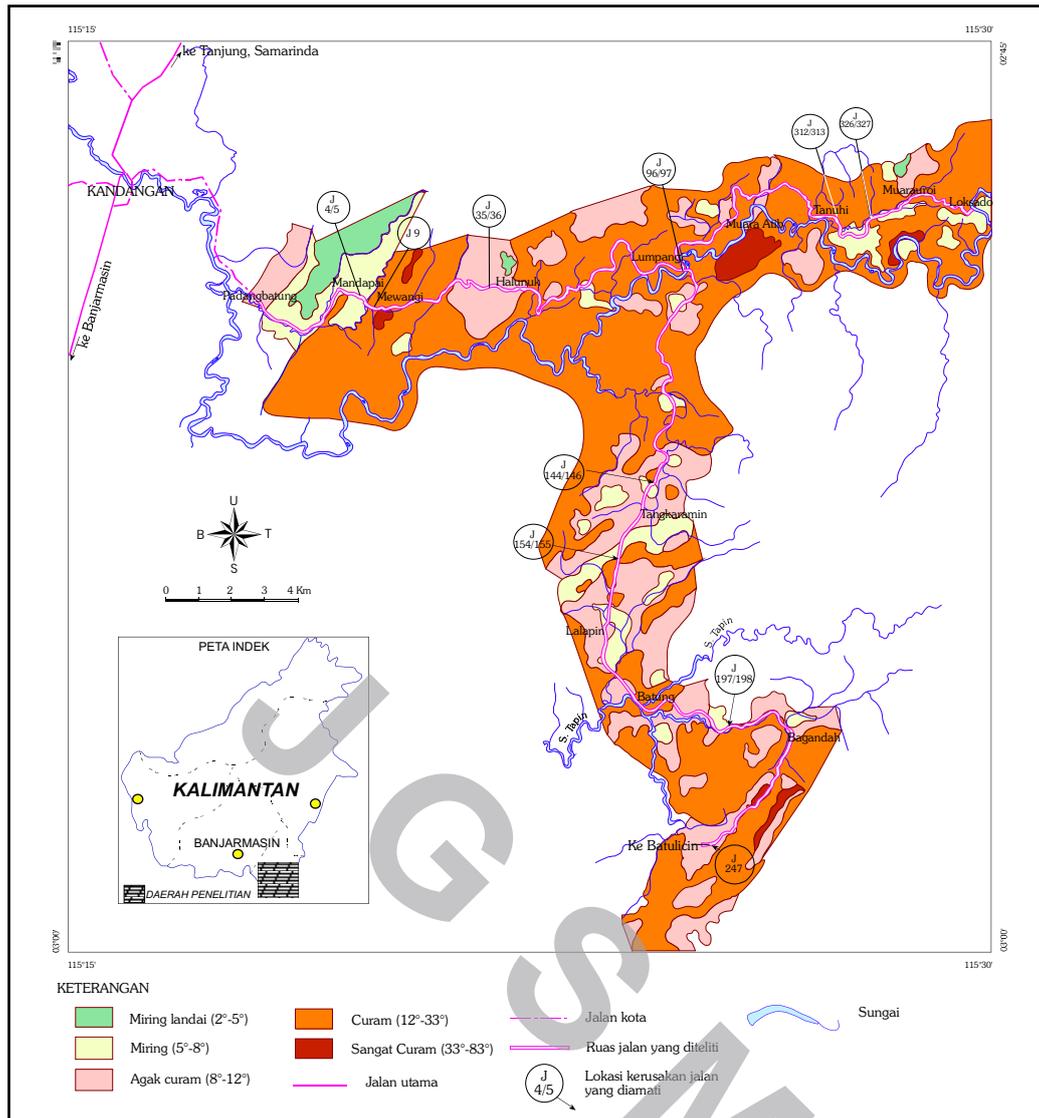
Gambar 7. Peta kemiringan lereng ruas jalan Kandangan - Lumpangi Bagandah serta lokasi pengamatan kerusakan jalan.

Ruas jalan Kandangan - Loksado memiliki sudut kemiringan lereng beragam. Kemiringan lereng terbesar hingga  $>35^\circ$  terletak di beberapa tempat sebelah timur Dusun Mewangi, (Gambar 7). Secara setempat, daerah sekitar Dusun Halunuk, Muaraatib, dan sebelah timur Dusun Tanuhi mempunyai kemiringan lereng yang agak curam. Ruas jalan ini dicirikan oleh lereng-lereng yang curam menurut klasifikasi Meijerink (1998). Kemiringan lereng tersebut berkaitan erat dengan kestabilan tanah penutup (*soil*), dan merupakan faktor penting dalam penentuan kelengkungan jalan. Tingkat ketelitian peta kemiringan lereng sangat bergantung pada skala peta yang dipakai; misalnya kemiringan lereng yang sangat curam di lokasi J.312/313 tidak terpetakan dalam penelitian yang menggunakan peta dasar skala 1:50.000 ini. Kemiringan lereng menunjukkan bahwa lebih dari separuh bagian ruas jalan Kandangan - Loksado berkemiringan lereng agak curam sampai curam (10% s/d 55%).

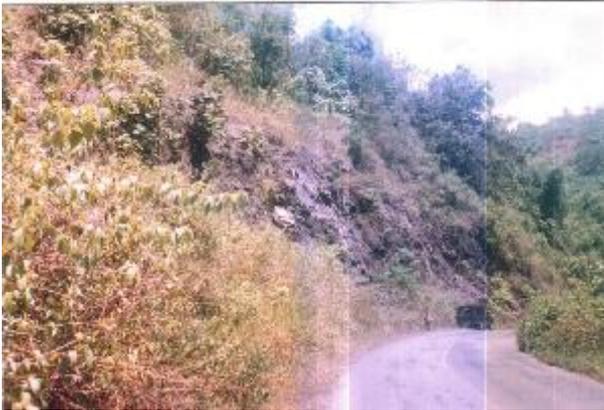
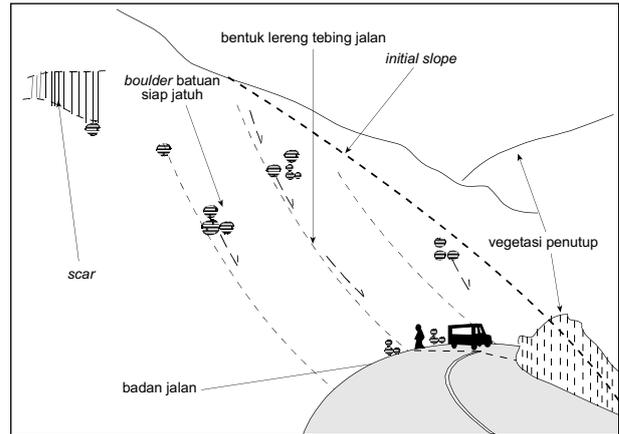
Foto 3. Pengupasan bentuk lahan dengan kelereng yang curam, tersusun oleh batuan pejal dengan kekar (*joint*) yang rapat dan berindikasi sesaran, rentan terhadap jatuhnya batuan, berbahaya bagi pengguna jalan. Lokasi: Timur Dusun Panggungan. Arah kamera: N330 E. No. Lokasi pengamatan: J.91/92

Gambar 9. Sketsa jatuhnya batuan (*rocks fall*) dari Foto 3, merupakan salah satu fenomena proses geomorfologi yang masih berlangsung. Lokasi J.91/92.

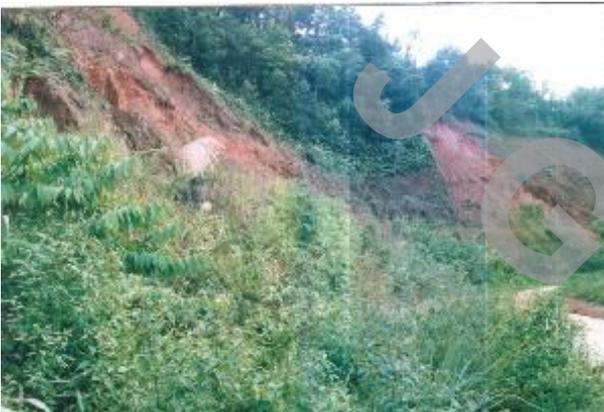
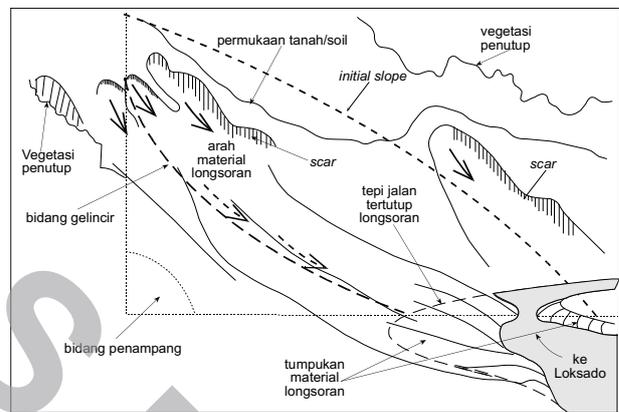
Foto 4. Fenomena longsor tanah dan jatuhnya batuan, merupakan reaksi dari pemotongan lereng bentuk lahan yang mempunyai tanah penutup sangat tebal. Lokasi: J.312 (timur Dusun Tanuhi). Arah kamera: N60 E. Koordinat (GPS): 02°47.916 S dan 115°27.447E.

Gambar 10. Sketsa longsor tebing jalan dan jatuhnya batuan dari foto. 4. Lokasi: J.312.

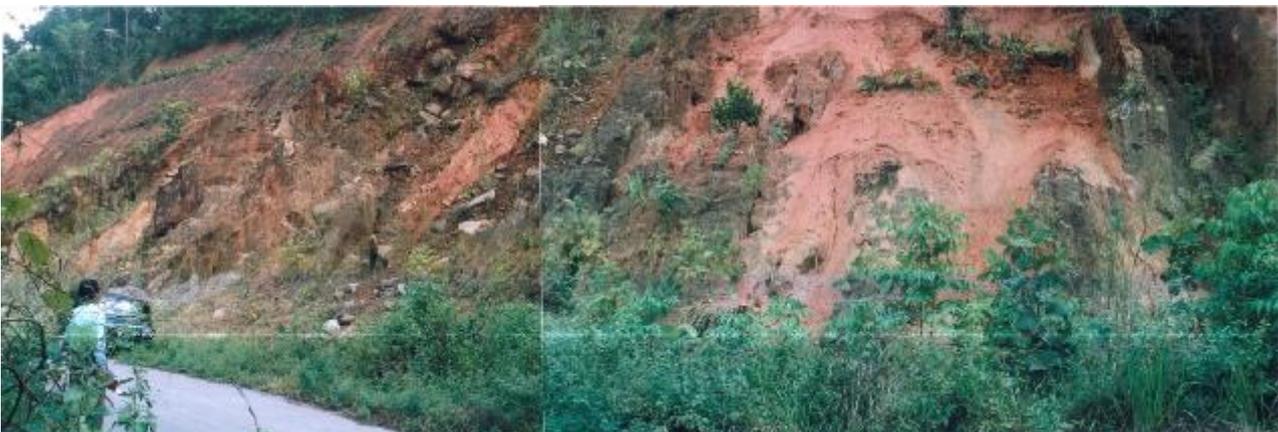
Foto 5. Jatuhnya batuan diikuti longsor tanah merupakan salah satu peristiwa membahayakan bagi pengguna jalan Lokasi: J.313 (timur Dusun Muarauroi). Arah kamera: N10 E. Koordinat (GPS): 02°47.904 S dan 115°27.449E.

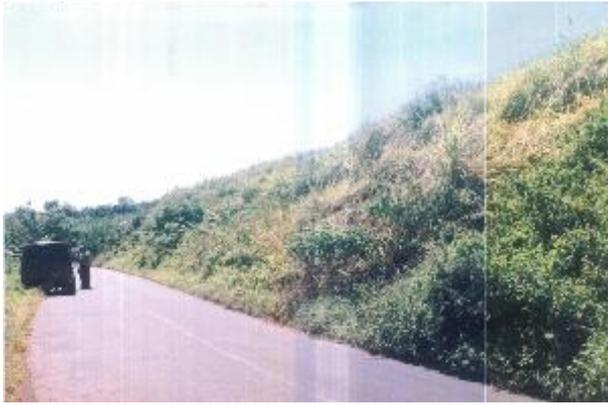
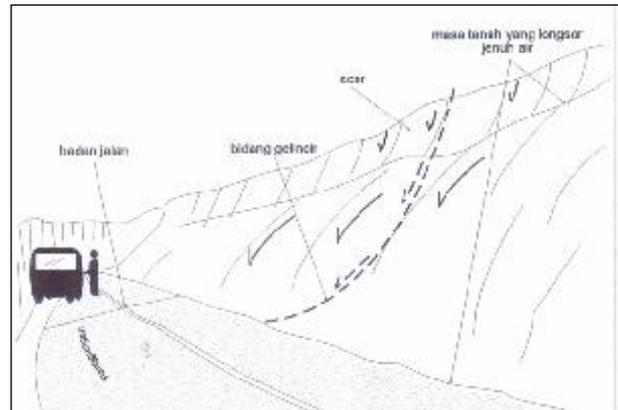
Foto 6. Indikasi gerakan tanah pada tebing jalan (longsoran tebing) Sepanjang 20 m, mengancam usia pemakaian jalan. Lokasi J.35/36 (bagian barat Dusun halunuk). Arah kamera N 230 ° E. Koordinat (GPS) 02°49.041S dan 115°21.874E

Gambar 11. Sketsa mekanisme longsoran tebing jalan dari Foto 6. Lokasi J 35/36 (bagian barat Dusun Halunuk). Arah kamera N230°E Koordinat (GPS) 02°49.041S dan 115°21.874E

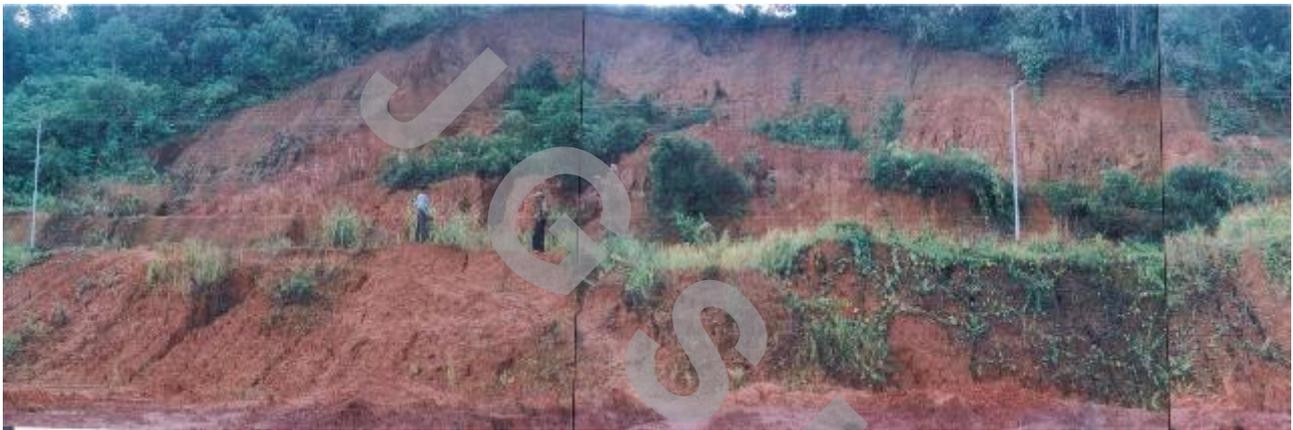
Foto 7. Pemotongan tebing bukit, pengupasan tanah penutup, dan pembuatan *terrasiring* yang tidak tepat mempercepat longsoran tebing jalan. Lokasi J.326/327 (barat Dusun Muarauroi). Arah kamera N160°E Koordinat (GPS) 02°47.875S dan 115°28.027E

Sistem pengupasan lereng harus mempertimbangkan sudut kemiringan lereng bentuk lahan, ketebalan tanah/*soil* suatu bentuk lahan, dan bila memungkinkan melakukan *terrasiring* yang disesuaikan dengan letak ruas jalan (*road cut*) terhadap besar kemiringan pemotongan bentuk lahan.

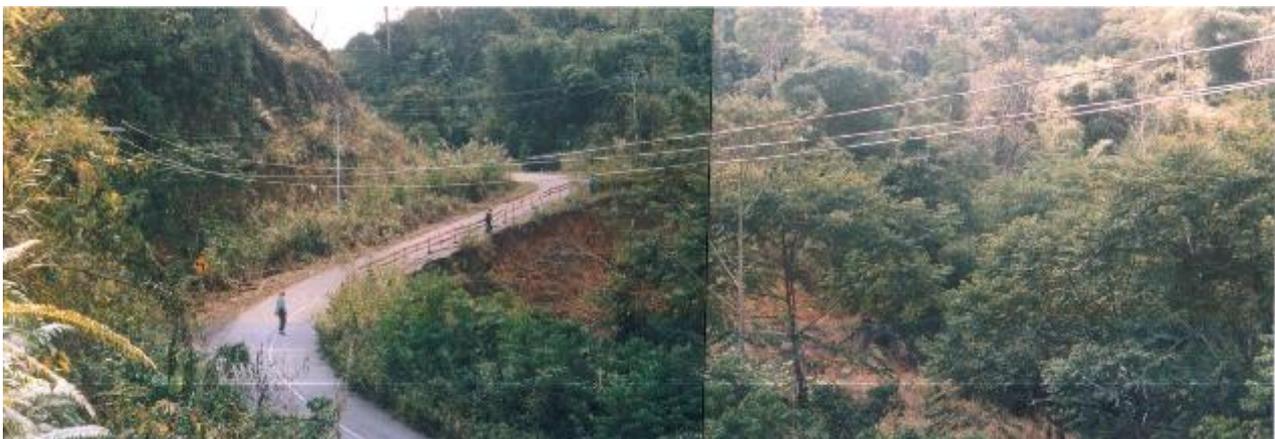
Foto 8. Konstruksi jalan menumpang pada lereng hasil kupasan bentuk lahan dengan kelereng awal  $> 35^\circ$  dengan tanah penutup yang tebal, sangat berpotensi longsor. Peristiwa longsor badan dan gawir jalan ini dipercepat oleh sistem drainase yang buruk, sehingga air hujan menerobos melalui tebing hasil kupasan menembus badan jalan dan membuat jenuh gawir jalan, terjadilah longsoran Lokasi J.349/350 (timur Dusun Muarauroi). Arah kamera N285°E. Koordinat (GPS) 02°47.581S dan 115°29.097E

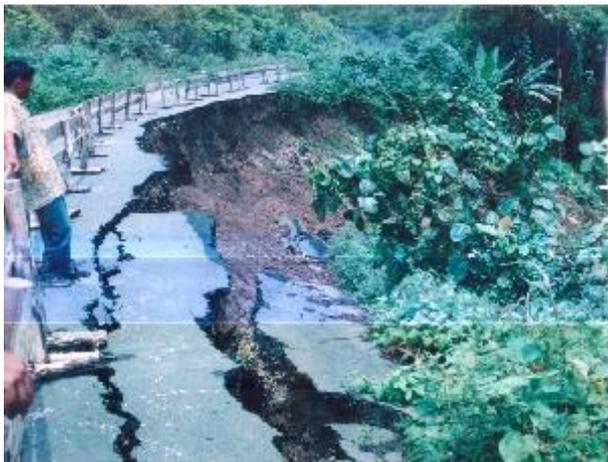
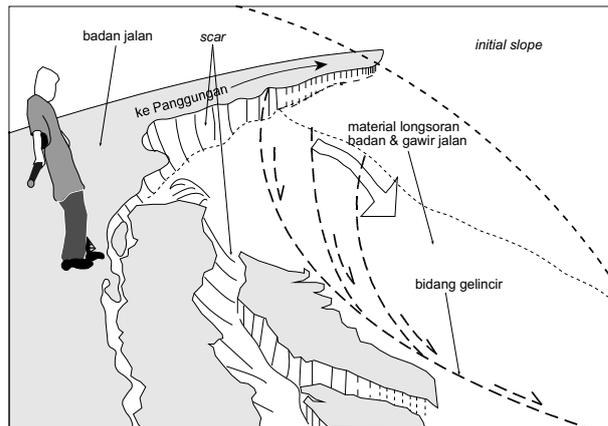
Foto 9. Potret terperinci jenis kerusakan jalan dengan tipe longoran badan dan gawir jalan di sebelah timur Dusun Halunuk. No. Lokasi: J 48, arah kamera ESE Koordinat GPS: 02 49.183S & 115 22.458E.

Gambar 12. Sketsa mekanisme longoran gawir jalan, diperkirakan ruas jalan ini merupakan hasil pemotongan lereng bentuk lahan (*road cut*) dengan *initial slope* agak curam. Kemiringan gawir jalan yang curam dan terdiri atas tanah (*soil*) tebal, menyebabkan badan jalan rentan retakan dan longoran. Lokasi: Timur Dusun Halunuk No. Lokasi: J 48, koordinat GPS: 02 49.183S & 115 22.458E.

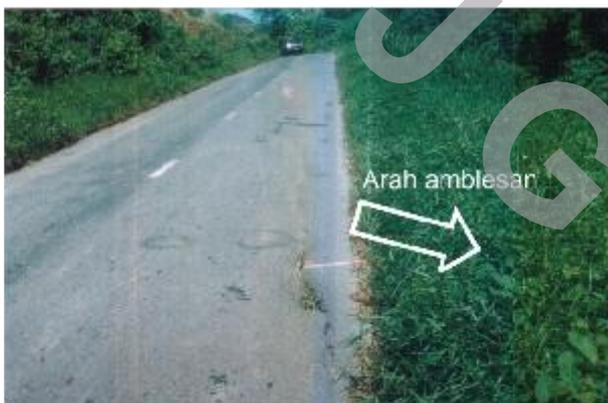
Foto 10. Tampilan keretakan jalan sepanjang ruas jalan No. Lokasi: J.310 (Dusun Tanuhi timur), arah kamera N0°E.

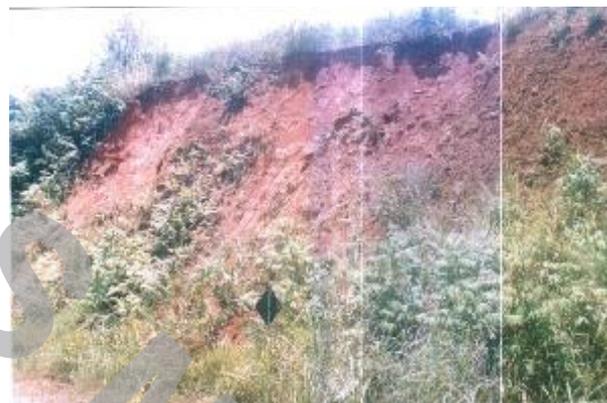
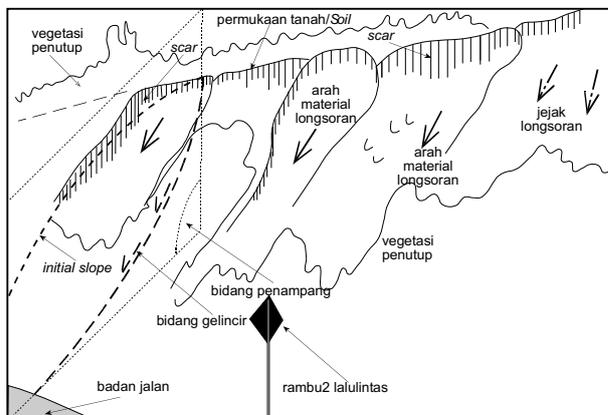
Foto 12. Longoran tebing jalan merupakan pemandangan yang sangat umum terjadi pada kawasan yang kehilangan tanah penutupnya. Lokasi: J.145 (utara Dusun Tangkaramin). Arah kamera: N330°E.

Gambar 13. Sketsa longoran tebing jalan dari Foto 12. Lokasi: J.145.

Proses geomorfologi berperan sangat aktif, terutama erosi (hulu, samping), sementara gerakan tanah jenis *solifluction* dijumpai secara setempat-setempat, terutama pada lapisan tanah penutup yang tebal sebagai hasil pelapukan batuan granit, amblesan (*settlement*) dan jatuhnya batuan. Ruas jalan sepanjang 25,5 km tersebut paling sedikit memotong lebih dari delapan belas buah lembah sungai, di luar galur (*gully*) dan alur (*rill*). Selain peristiwa tersebut, fenomena keaktifan proses geomorfologi juga dicerminkan oleh amblesan di sekitar Dusun Malinau, timur Dusun Batung, dan selatan Bagandah (Gambar 6). Kegiatan lain gerakan tanah dapat dijumpai di ruas jalan lokasai pengamatan J.144/145 (Gambar 13 dan foto 12), J.154/155 (Gambar 4).

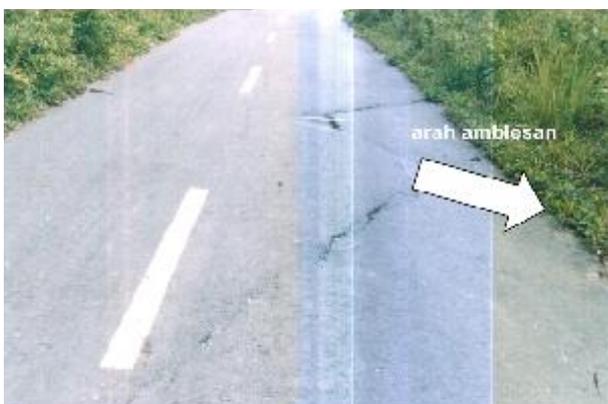
Foto 11. Tipe retakan memotong jalan secara diagonal. No. Lokasi: J.313 (Dusun Muarauroi), arah kamera N160°E.

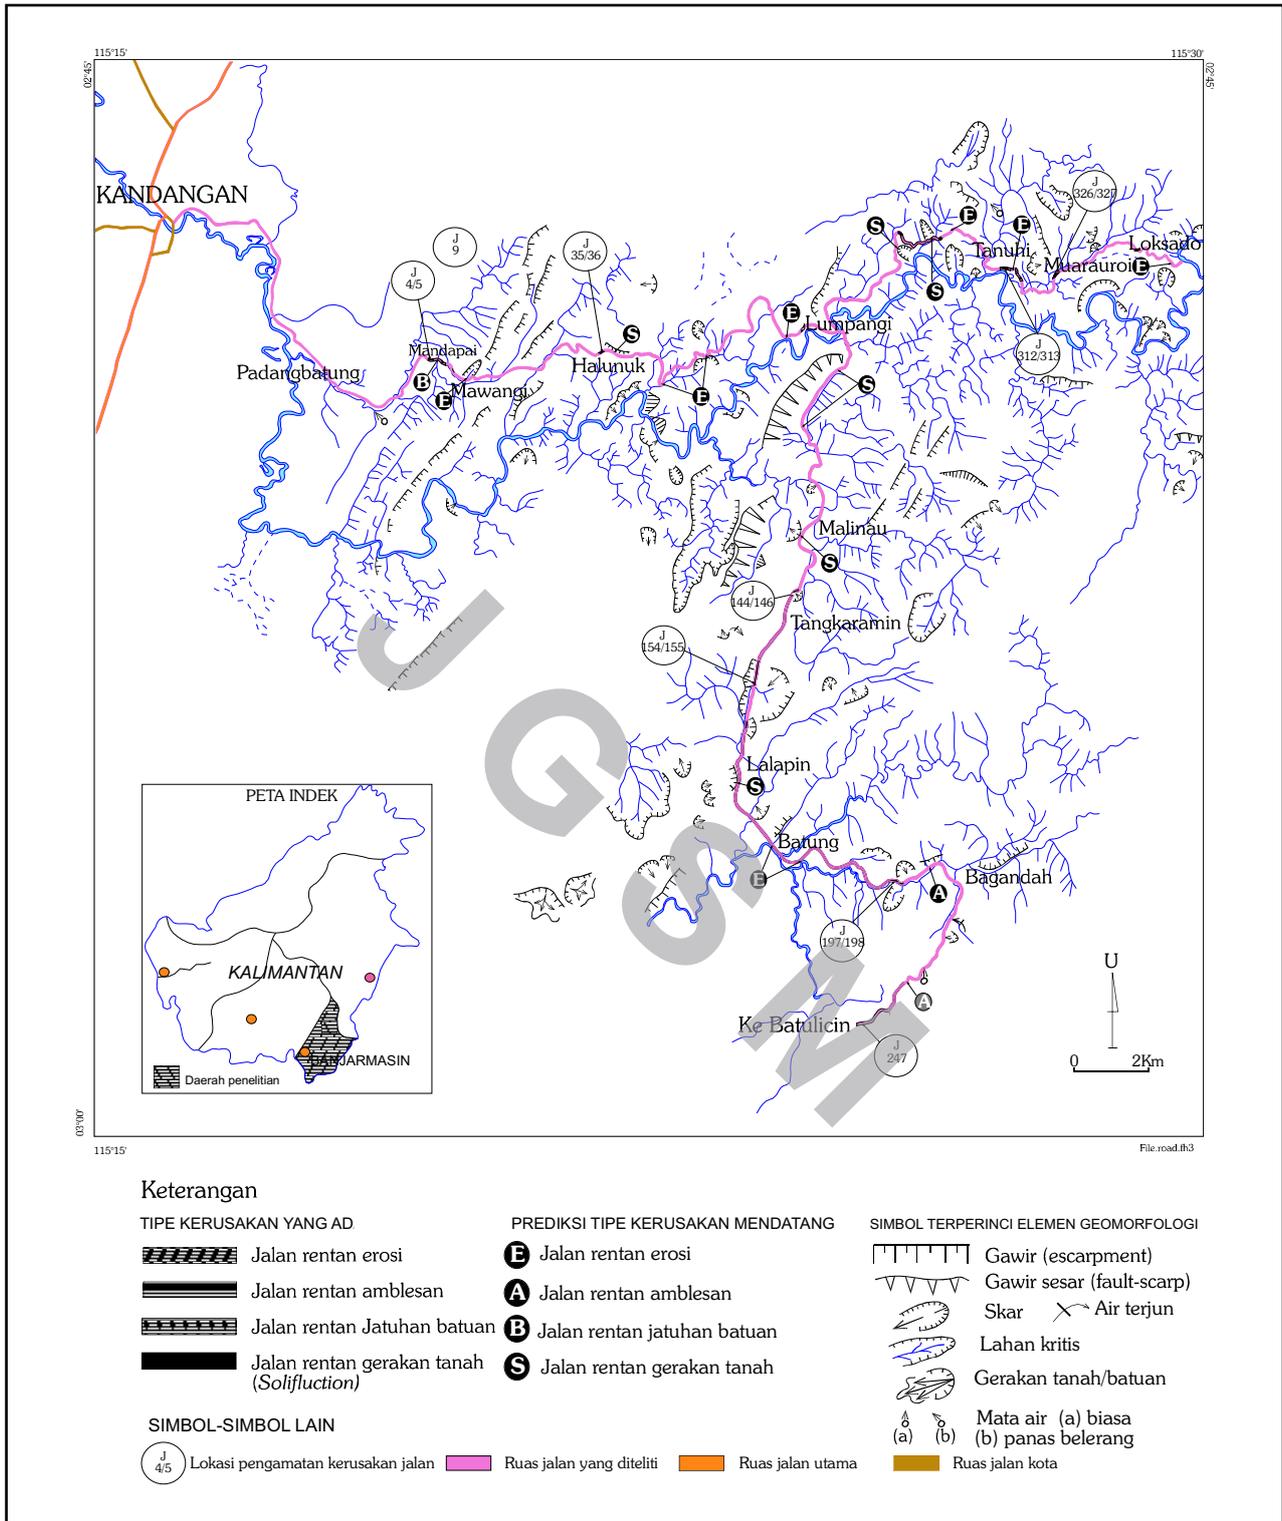
Penerapan geomorfologi untuk kelayakan jalan, dalam hal ini adalah analisis kelurusan, analisis kemiringan lereng, pelapukan, dan proses geomorfologi dapat memberikan peringatan dini, baik dalam perencanaan pembuatan jalan, tipe kerusakan yang sedang berlangsung, maupun prediksi tipe kerusakan yang mungkin akan terjadi pada ruas jalan yang telah ada (Gambar 14).

Gambar 14. Peta geomorfologi untuk kelayakan jalan ruas jalan Kandangan - Lumpangi Bagandah.
