DEFORMASI LANDFORM PASCAGEMPA TEKTONIK JOGJAKARTA 27 MEI 2006

Santoso

Pusat Survei Geologi

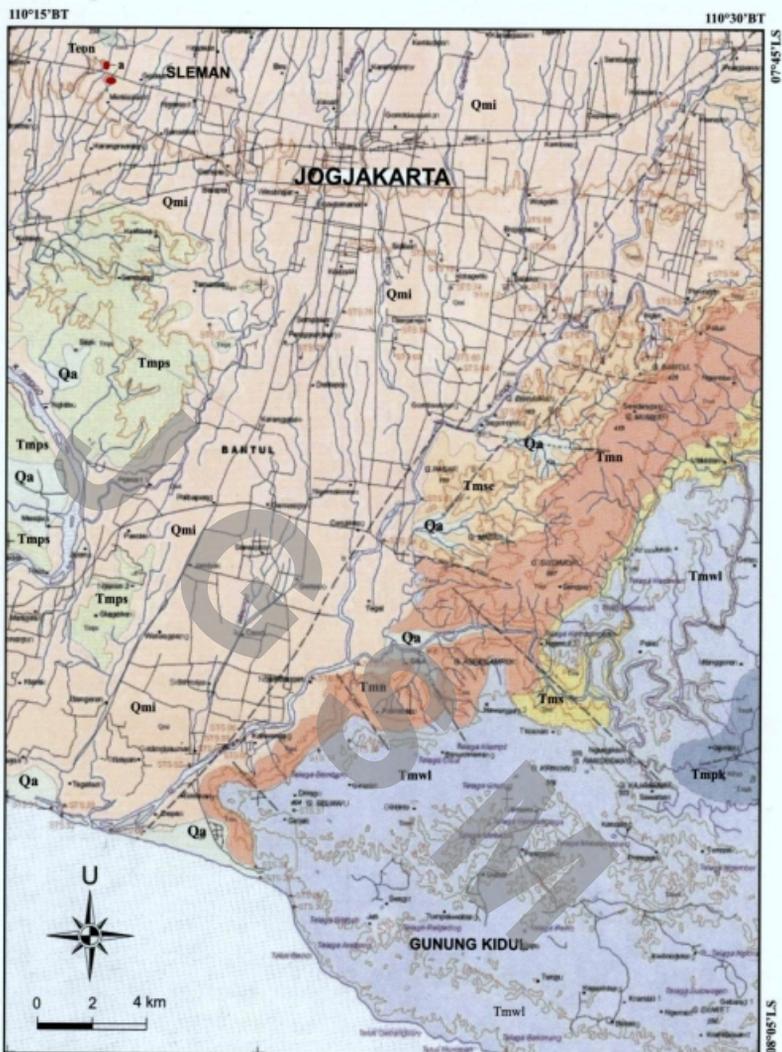
Gambar 2. Peta geologi daerah Jogjakarta dan sekitarnya (Rahardjo, Sukandarumidi, dan Rosidi, 1995)

Daerah penelitian termasuk ke dalam peta geologi Lembar Jogjakarta skala 1:100.000 yang disusun oleh Rahardjo, Sukandarrumidi dan Rosidi (1995). Daerah ini tersusun oleh batuan yang umurnya berkisar dari Oligosen hingga Resen (Gambar 2).

(1995) juga sudah memetakan zona ini pada Peta Geologi Lembar Jogjakarta (Gambar 2). Sesar ini memisahkan dataran tinggi Wonosari dengan dataran rendah Jogjakarta dan Bantul yang merupakan terban. Setelah terjadinya gempa 27 Mei 2006, struktur sesar yang berkembang dan dinyatakan aktif yakni berarah barat daya - timur laut yang notabene merupakan Sesar Opak. Sesar utama ini (barat daya - timur laut) merupakan sesar mendatar mengiri dengan blok sebelah barat bergerak ke selatan, sedangkan blok sebelah timur bergerak ke utara. Sesar-sesar penyeimbang yang berarah barat laut - tenggara dijumpai berupa sesar geser turun yang dapat diamati pada bentang alam kawasan di sekitar lajur sesar. Lebih lanjut sesar utama (barat daya - timur laut) diduga terbagi atas beberapa segmen yang dikontrol oleh sistem sesar-sesar yang berarah hampir barat - timur. Selain sesar-sesar tersebut di atas, dijumpai pula sesar-sesar gempa yang terbentuk pada saat terjadinya gempa bumi tanggal 27 Mei 2006 berupa sesar naik, sesar geser, dan sesar normal dalam ukuran meter hingga ratusan meter. Arah gaya pembentuk sesar gempa tersebut bervariasi, pada umumnya berarah utara - selatan dengan kisaran 30° ke arah timur dan barat.

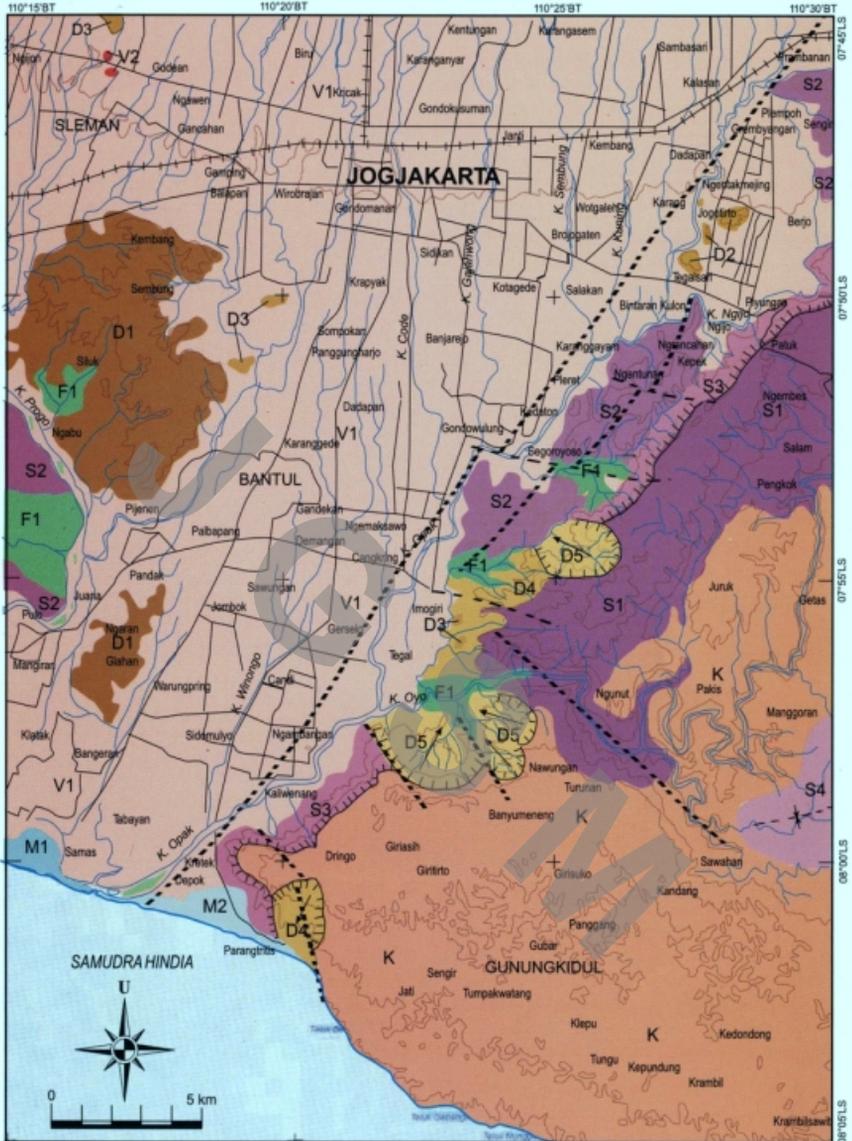
Gambar 3. Peta geomorfologi daerah Jogjakarta dan sekitarnya.

Kondisi morfologi daerah Jogjakarta dan sekitarnya secara umum dapat dibagi ke dalam enam bentukkan asal, yakni (Gambar 3):

- Bentukkan asal vulkanik yang terdiri atas dua bentuk lahan/*landform*, yakni dataran vulkanik Merapi dan bukit intrusi.
- Bentukkan asal struktur terdiri atas pegunungan struktur, perbukitan struktur, gawir sesar, dan perbukitan sinklin.
- Bentukkan asal denudasi, terdiri atas perbukitan berpuncak membulat, bukit terpencil/*isolated hill*, bukit sisa/*residual hill*, lereng rombakan/*debris slope*, dan lahan kritis sungai
- Bentukkan asal marin terdiri atas kompleks pematang pantai dan kompleks gumpuk pasir.
- Bentukkan asal kars berupa perbukitan kars kerucutan (*conical karst hills*), yang dikenal sebagai Pegunungan Seribu.
- Bentukkan asal fluvial berupa dataran aluvium.

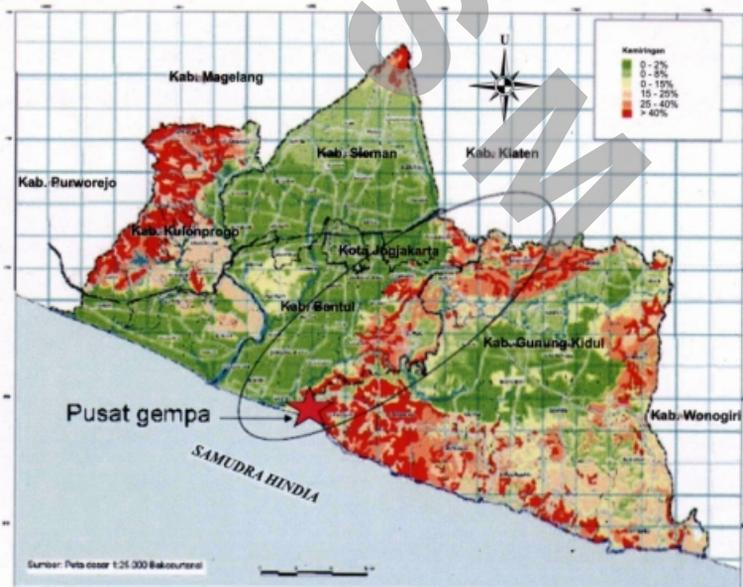
Gambar 4. Peta kemiringan lereng Daerah Istimewa Jogjakarta (Sumber : BAISDA DIJ, 2005).

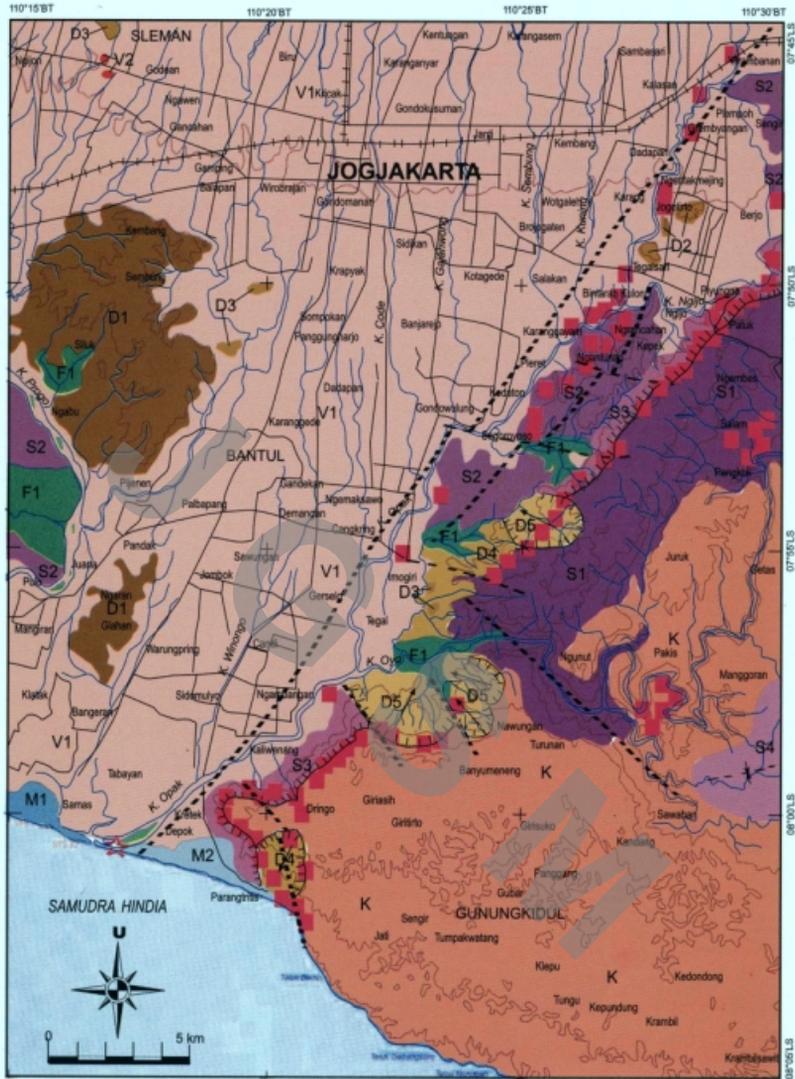
Gambar 5. Peta tanah longsor pascagempa Jogjakarta 27 Mei 2006 (modifikasi dari Karnawati dan Fathoni, 2006).

Gempa bumi yang mengguncang daerah Jogjakarta dan sekitarnya 27 Mei 2006 tidak hanya merusak bangunan gedung, rumah penduduk, tetapi juga merubah morfologi atau bentuk roman muka bumi. Daerah-daerah yang berlereng curam, dalam kondisi kritis menjadi tempat-tempat berbahaya ketika terjadi goncangan gempa. Gambar 4, adalah peta kecuraman lereng memperlihatkan tempat-tempat yang memiliki lereng curam yang dikeluarkan oleh BAISDA DIJ (Badan Informasi Daerah). Di bagian tengah berwarna hijau adalah wilayah kota Jogjakarta, Bantul, dan Sleman. Artinya wilayah ini relatif landai ($<5^\circ$), sedangkan bagian timur dan barat merupakan wilayah perbukitan dan pegunungan yang berlereng curam (warna merah). Pada peta longsoran (*rock slide, rock fall*) yang dibuat oleh Karnawati dan Fathoni (2006), akibat gempa yang lalu umumnya terkonsentrasi di wilayah bagian timur sesuai dengan peta kecuraman lereng, namun wilayah bagian barat relatif tidak ditemukan gejala seperti halnya di bagian timur (Gambar 5).

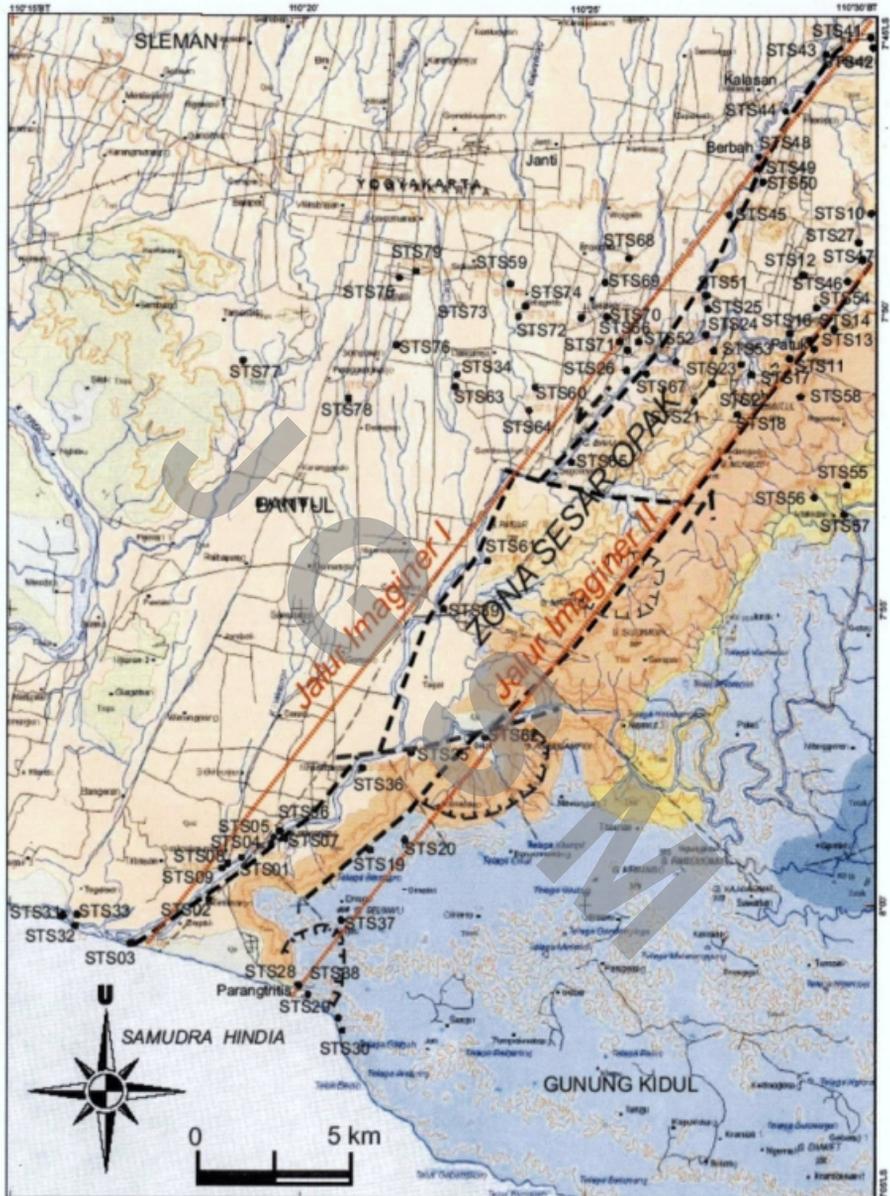
Gambar 6. Peta lokasi pengamatan dan sesar Opak pascagempa Jogjakarta 27 Mei 2006.

gempa 27 Mei 2006, di antaranya rekahan tanah, longoran/jatuhan batu, pelulukan, dan sebagainya. Semua stasiun pengamatan lapangan dapat dilihat pada Gambar 6.

Dari semua lokasi yang diidentifikasi terdapat bukti adanya perubahan, baik morfologi maupun infrastruktur, akibat gempa bumi yang lalu. Karena itu dari barat daya ke timur laut dapat ditarik dua jalur/garis imajiner yang relatif sejajar dan searah dengan arah Sesar Opak yang dinyatakan oleh BMG, EMSC (Eropa) dan USGS. Dua garis imajiner tersebut dapat ditarik dari ujung barat daya - timur laut berdasarkan hasil pengukuran di semua stasiun, baik yang berupa rekahan tanah maupun longsoran/jatuhan batu. Semua rekahan yang dapat diukur di lapangan membuktikan bahwa di kedua garis imajiner cenderung terdapat arah rekahan yang sama, yaitu berkisar antara $N40^{\circ} - 45^{\circ} E$ (Gambar 6).

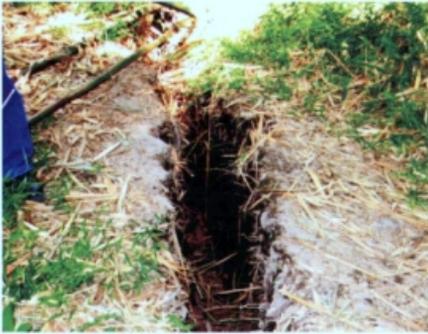
Foto 1. Rekahan tanah dengan arah N10°E lebar 40 cm di ST 24 pertemuan Sungai Petir dan Sungai Opak (Dusun Bintaran Kulon), Kecamatan Piyungan.

Rekahan-rekahan tanah yang terdapat di ST-ST tersebut pada umumnya berupa bukaan dengan lebar berkisar 5-100 cm, dengan arah umum N20-60°E. Rekahan tanah dengan bukaan selebar 100 cm ditemukan di Dusun Kotesan, Prambanan (ST 40). Selain itu, di ST-ST tertentu terdapat rekahan tanah dengan gerakan mendatar mengiri (ST 04, 05, 24, 41), dan gerakan menurun ada sekitar 6 jalur (ST 27).

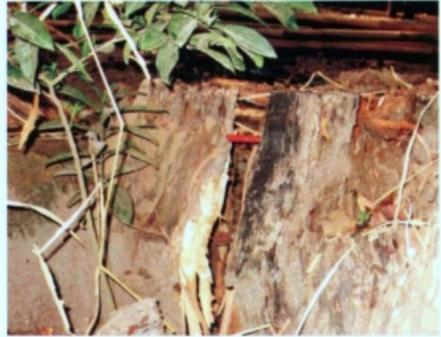
Foto 4. Tonggak kayu jati terbelah selebar 12 cm. Lokasi pinggir Sungai Gawe (Dusun Berjo) ST 27.

Gejala lain yang ditemukan berupa pergeseran ujung jembatan Opak (Pleret) yang bergeser hingga 10 cm, dan badan jembatan bergeser mengiri selebar 5 cm dengan arah N45°E, sedangkan terdapatnya tonggak kayu jati yang terbelah selebar 10 cm terdapat di Dusun Berjo (ST 27). Pembengkokan rel KA akibat gempa terdapat di sebelah timur Stasiun Prambanan sepanjang ± 50 m (Foto 1 - 4).

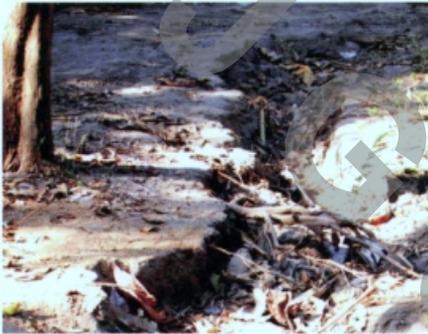
Foto 2. Rekahan tanah dengan arah N40°E lebar 50 cm terdapat di Dusun Sareyan, Kecamatan Pleret ST. 60.

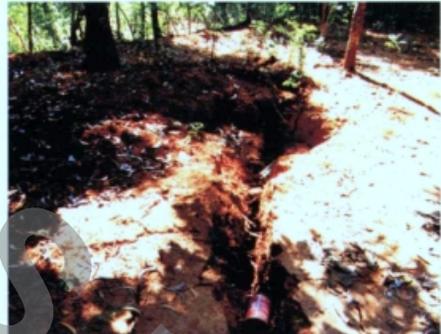
Foto 5. Rekahan tanah di daerah tinggi dengan arah N40°E lebar 30 cm. Lokasi Dusun Patuk, Kecamatan Patuk (ST 13). Di lokasi ini terdapat tiga jalur rekahan berarah hampir sama.

Pada umumnya pola rekahan yang terdapat di daerah tinggian mempunyai kesamaan dengan di daerah rendahan, namun semua rekahan terdapat pada tanah yang relatif tebal. Rekahan-rekahan tanah yang ditemukan di antaranya terdapat di Dusun Patuk (ST 13), Soka (ST 14), Ngrancahan (ST 55, 56, 57), Ngantunan (ST 17), Pandeyan (ST 18), dan Dusun Jorong (ST 19) (Foto 5,6).

sedangkan rekahan tanah yang ditemukan di Patuk mempunyai tiga jalur dengan arah yang hampir sama antara N40° - 45°E, bukaan 15 - 30 cm. Di samping itu, di Dusun Ngrancahan (ST 56) terdapat rentetan mata air baru yang kemungkinan pemunculannya mengikuti sesar baru akibat gempa.

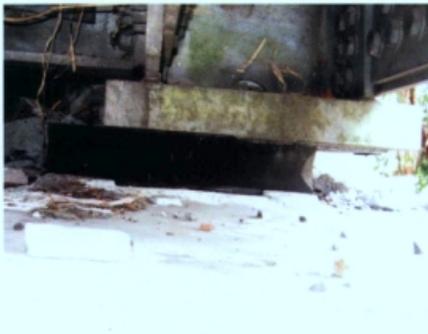
Foto 3. Dudukan jembatan bagian barat bergeser ke utara 10 cm. Lokasi jembatan Sungai Opak, Kecamatan Pleret (ST 65).

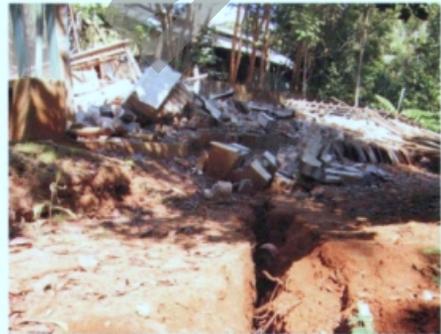
Foto 6. Rekahan tanah berarah N50°E lebar 10-30 cm masuk ke rumah penduduk hingga hancur rata dengan tanah. Lokasi Dusun Ngoro-oro (ST 14).

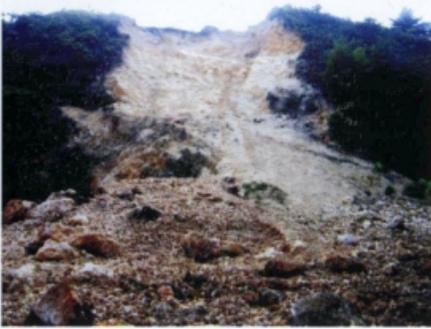
Foto 7. Longsoran tebing yang terdiri atas batuan gamping dengan ketinggian ± 30 m. Lokasi pantai Parangendog, Parangtritis (ST 29).

Di Dusun Grembyangan (ST 48) terdapat longsoran yang cukup signifikan karena di lokasi ini terdapat bangunan bendung irigasi. Akibat gempa yang lalu talud di sisi timur dengan ketinggian sekitar 40 m runtuh dan hancur di dasar Sungai Opak. Sementara itu, di Dusun Sengir (ST 10), terjadi nendatan yang cukup luas, sehingga menghancurkan beberapa rumah penduduk. Dari hasil pengamatan lapangan, dapat disimpulkan bahwa lahan di sini merupakan lereng *debris* tua, sehingga kondisinya labil. Di samping itu, gejala jatuhan batu terdapat di Pandeyan (ST 18), Blado (ST 20), Parangrejo (ST 37), Salam (ST 58), Pengkok (ST 57), dan Ngoro-oro (ST 15). Dari sekian lokasi kejadian, terdapat empat lokasi yang sangat membahayakan keselamatan penduduk yang bermukim di bawahnya, sedangkan di pantai Parangendog (ST 28, 29, 30) sangat membahayakan bangunan hotel di atasnya (Foto 7-9).

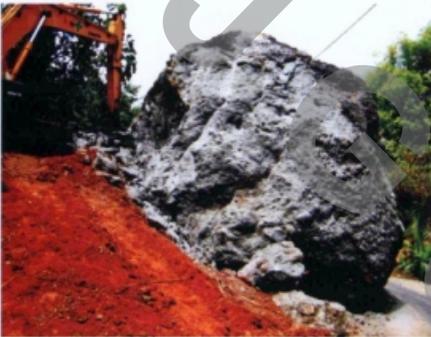
Foto 8. Guguran bongkah batu andesit berdiameter ± 3 m menutup jalan. Lokasi Dusun Salam, Patuk (ST 58).

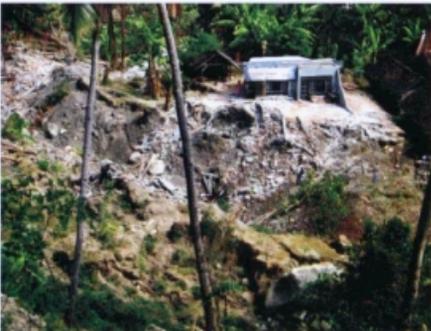
Foto 9. Longsoran lereng *debris* tua yang merusak empat rumah penduduk yang dibangun di atas lereng *debris* yang labil. Lokasi Dusun Sengir, Prambanan (ST 10).

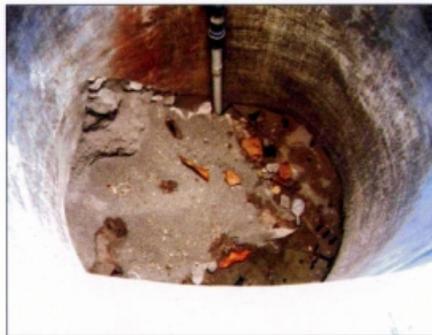
Foto 10. Pelulukan yang menyebabkan sumur penduduk dengan kedalaman 13 m kering dan penuh terisi pasir dari bawah. Lokasi : Dusun Kotesan, Prambanan (ST 42).

Gempa juga mengakibatkan terjadinya pelulukan di daerah Bantul, Sleman, dan Jogjakarta. Hal ini dimungkinkan karena tempat-tempat tersebut tersusun oleh pasir lepas yang berukuran sedang, seragam, dan muka air tanah dangkal, sehingga pada waktu terjadi guncangan gempa air tanah memancar ke atas membawa pasir melalui lubang sumur. Salah satu contoh kejadian pelulukan di Dusun Taji dan Kotesan (Prambanan) (Foto 10) mengakibatkan semua sumur gali di dua dusun ini mengalami kekeringan dan lubang sumur penuh terisi pasir. Hal itu terjadi pula di jalan aspal dan halaman sekolah SD Taji di lokasi yang sama, yakni pada waktu gempa terjadi air memancar di tengah jalan aspal (ST 41 dan 42).

Gejala lain yang terdapat di Dusun Jomblang, Bambanglipuro, Bantul, banyak sumur penduduk airnya menjadi berbau menyengat dan berwarna hitam. Contoh lain di Jogjakarta, di wilayah Tirtodipuran juga terdapat pelulukan yang menyebabkan sumur penduduk kering dan penuh terisi pasir dari dalam sumur.
