## STUDI GEOMORFOLOGI UNTUK KELAYAKAN TEKNIS JALAN RUAS KANDANGAN-BAGANDAH KALIMANTAN SELATAN

S. Poedjoprajitno

Pusat Survei Geologi  
Jl. Diponegoro No. 57 Bandung 40122

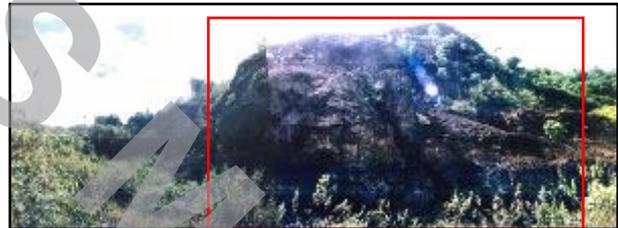
Foto 1. Penampakan terperinci sebagian dari pola kekar yang dianalisis untuk membantu perkembangan analisis morfostruktur daerah bersangkutan (Lokasi: J.36). Tanda kotak warna merah adalah daerah yang diukur dan dianalisis

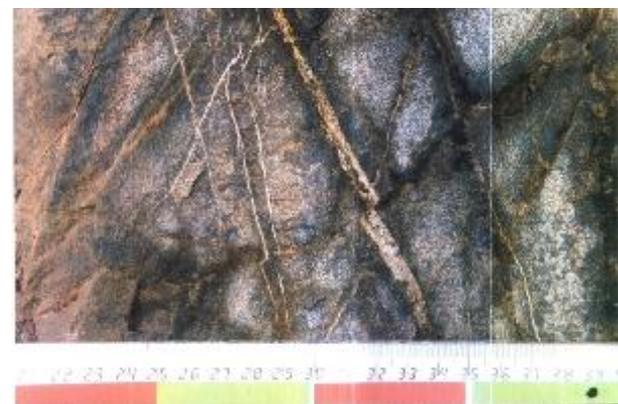
Foto 2. Penampakan terperinci sebagian dari pola kekar yang dianalisis untuk membantu perkembangan analisis morfostruktur daerah bersangkutan. Lokasi : J.36.

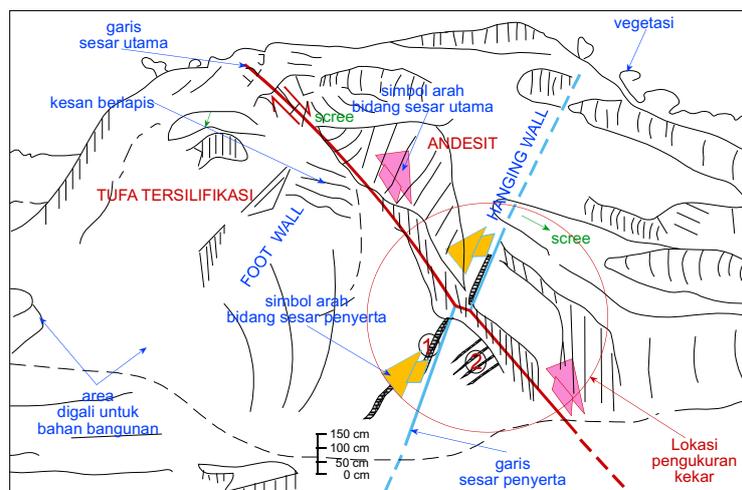
Gambar 8. Sketsa ekspresi morfostruktur meso (Foto 2) dipadukan dengan data geologi : (1) hybrid joint, (2) shear joint, menunjukkan adanya pergeseran manganan (Wahyudiono, 1999/komunikasi pribadi).
